## Nieniszczące badania ultradźwiękowe złączy spawanych z wykorzystaniem technologii *phased array*

### Non-destructive ultrasonic testing of welded joints using Phased Array technology

*Instytut Nafty i Gazu – Państwowy Instytut Badawczy*

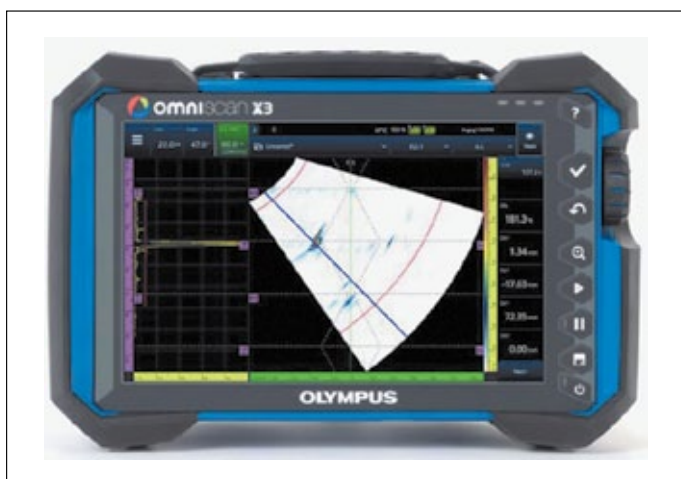
Rysunek 2. Defektoskop OmniScan X3

Figure 2. OmniScan X3 flaw detector

Badania obrazowania spójności fazowej spoin wykonano z wykorzystaniem defektoskopu OmniScan X3 (rysunek 2), wyposażonego w głowicę wieloelementową typu 5L32-19-2X10-A31-P-2.5-OM zamontowaną na klinie SA31-N55S (rysunek 3). Klin SA31-N55S jest przeznaczony dla sondy

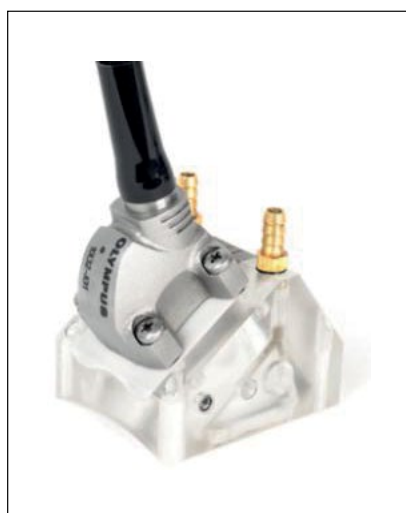
Rysunek 3. Głowica: Array, 5L32-19-2X10-A31-P-2.5-OM:

5L – częstotliwość: 5 MHz, fala podłużna; 32 – liczba elementów: 32; 19-2X10 – wymiary aktywnego obszaru: 19 mm × 2 × 10 mm (2 rzędy po 10 mm szerokości); A31 – typ złącza (Olympus, A31); P – Phased Array; 2.5 pitch – rozstaw elementów: 2.5 mm; OM – Olympus

Figure 3. Phased Array Ultrasound Transducer, 5L32-19-2X10-A31-P-2.5-OM. 5L – frequency:

5 MHz, longitudinal wave; 32 – number of elements: 32; 19-2X10 – active aperture dimensions: 19 × 2 × 10 mm (two rows, each 10 mm wide); A31 – connector type (Olympus, A31); P – Phased Array; 2.5 – pitch (element spacing): 2.5 mm; OM – Olympus

typu A31 z kątem refrakcji 55° i możliwością stosowania w zakresach kątów od 40° do 70°.

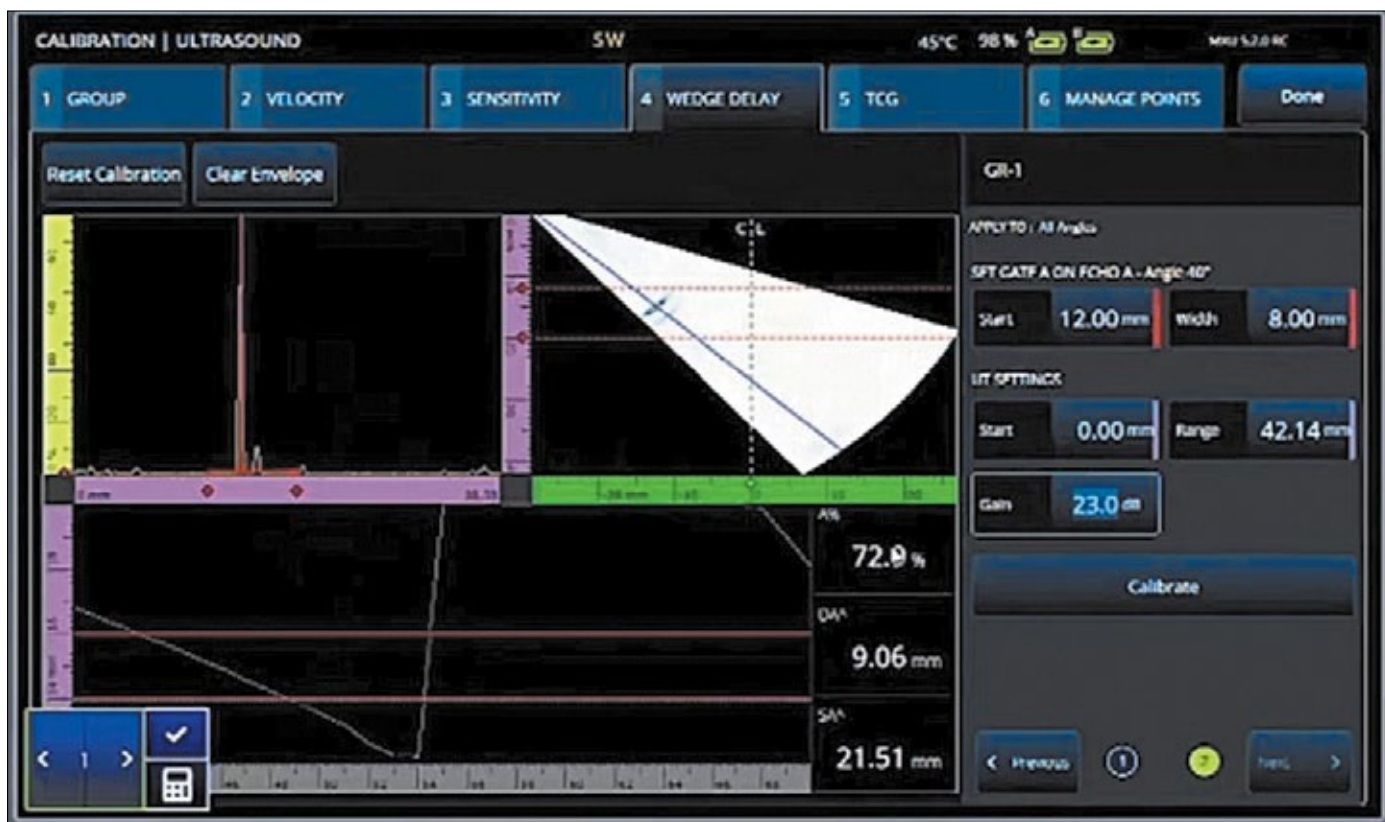
Rysunek 5. Obraz defektoskopu podczas kalibracji opóźnienia klina oraz regulacji wzmocnienia

Figure 5. Defectoscope display during wedge delay calibration and gain adjustment

Badanie defektów w blokach kalibracyjnych wykonano w celu sprawdzenia poprawności wykonanych kalibracji. Na rysunku 5 zobrazowano położenie szczytu maksymalnej amplitudy w bramce.

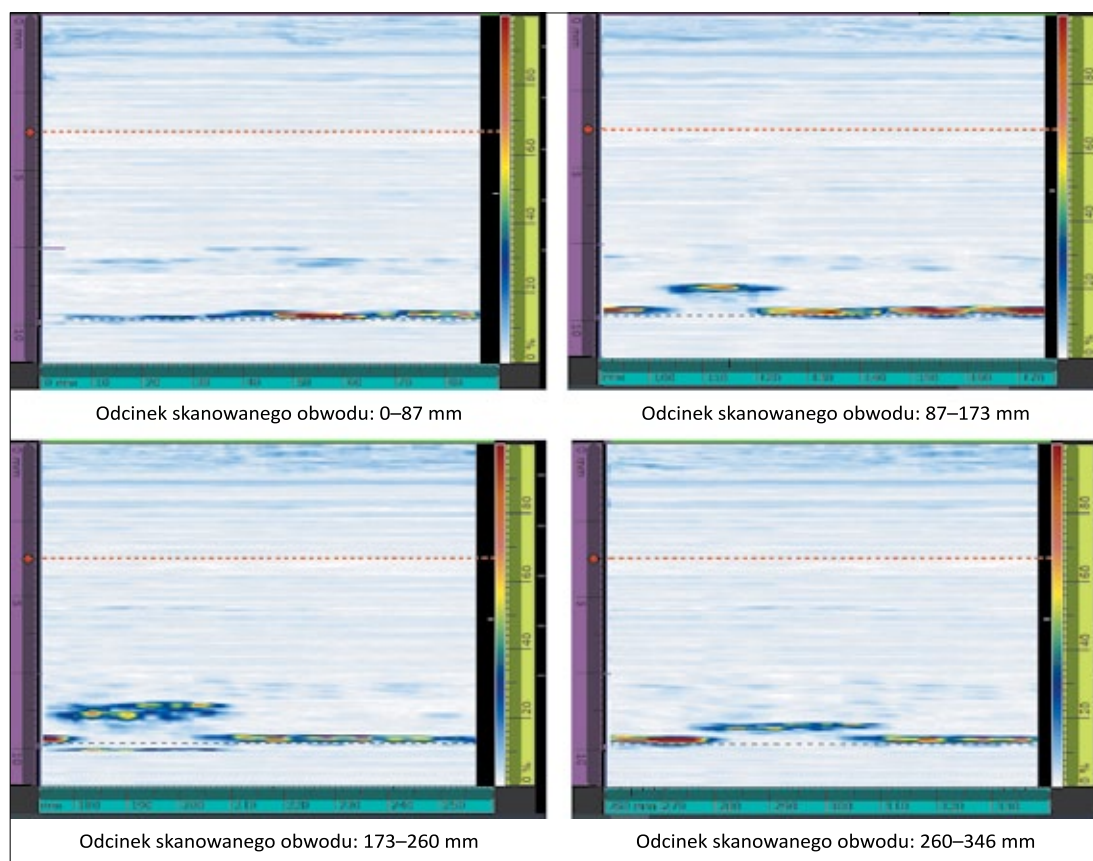
**Rysunek 7.** B-scan'y skanowanych fragmentów rury 1

**Figure 7.** B-scans of the scanned sections of pipe No. 1

Na rysunkach 7 i 10 zilustrowano obrazy B-scanów badanych odcinków rur 1 i 2. Dzięki skali na osiach OX i OY w milimetrach, wskazujących odległość od sondy, można oszacować głębokość i przybliżone położenie źródła sygnału, co pozwala na ocenę jego pochodzenia.

Uzyskane podczas badań echa są następnie analizowane przez oprogramowanie w zgodzie z zaprogramowaniem użytkownika. W razie potrzeby echa są kompresowane w celu łatwiejszego wyświetlenia, a następnie prezentowane na ekranie defektoskopu. Zrzuty ekranu z defektoskopu dla badanego fragmentu rury 1 przedstawiono na rysunkach 7 i 8.

Analiza defektoskopowa spoiny we fragmencie rury 1 wykazała, że wewnętrzna powierzchnia rury jest niemal w całości skorodowana. Odczyty przeprowadzone przy wzmocnieniu 27,2 dB (gain 27,2 dB) wskazują na obecność plam na B-scanie, które świadczą o korozji do głębokości sięgającej 2 mm. W obrębie długości skanowanej w zakresach 110–115 mm oraz 180–200 mm odnotowano głębszą korozję sięgającą w głąb spoiny. Efekty te są widoczne na B-scanach (rysunek 7) oraz na rysunkach 8 i 9, na których przedstawiono kombinację trzech typów skanów: A-scan, B-scan i S-scan. Na rysunku 8 zaobserwować można nieciągłość w rejonie granicy spoiny, natomiast na rysunku 9 uwidoczniono korozję na dnie spoiny. Przeprowadzona analiza wyników umożliwiła ocenę stanu technicznego spoiny badanej rury i lokalizację potencjalnych wad.

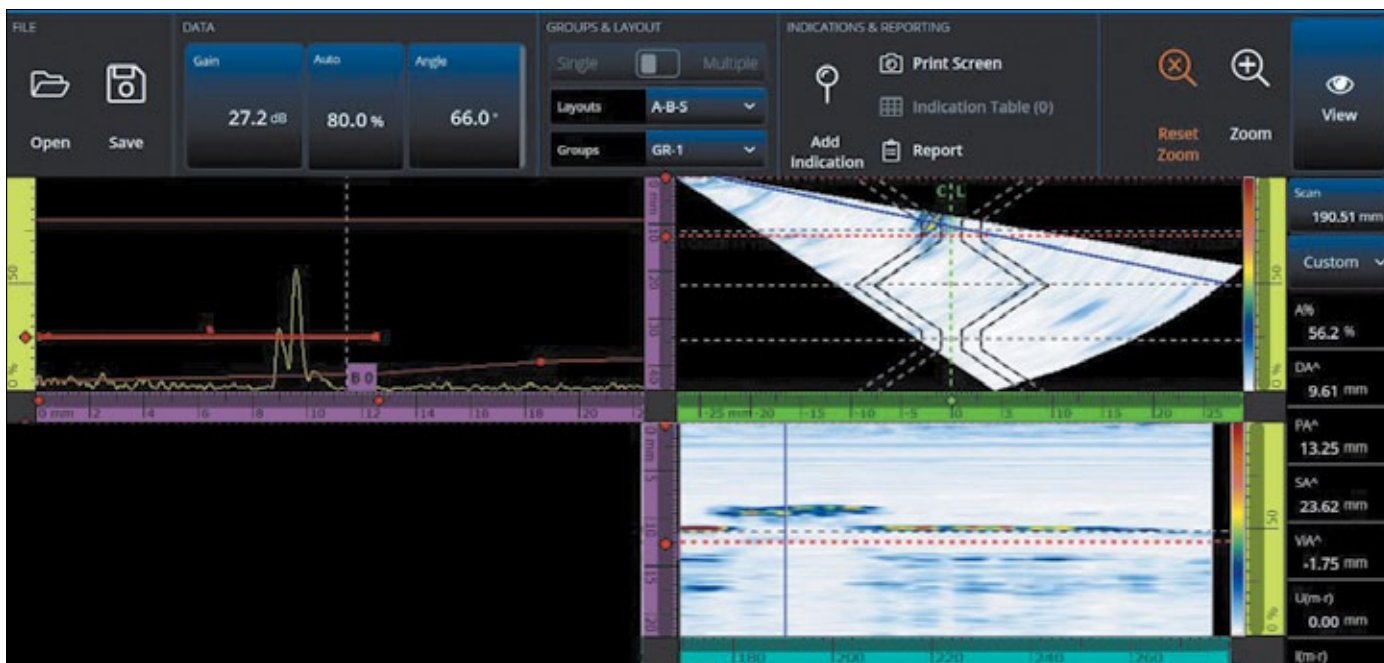
**Rysunek 8.** Badanie defektoskopowe fragmentu rury 1 (A-, B- i S-scany) – defekt przy grani spoiny  
**Figure 8.** Defectoscopic examination of a section of pipe No. 1 (A-, B-, and S-scans) – defect at the weld root

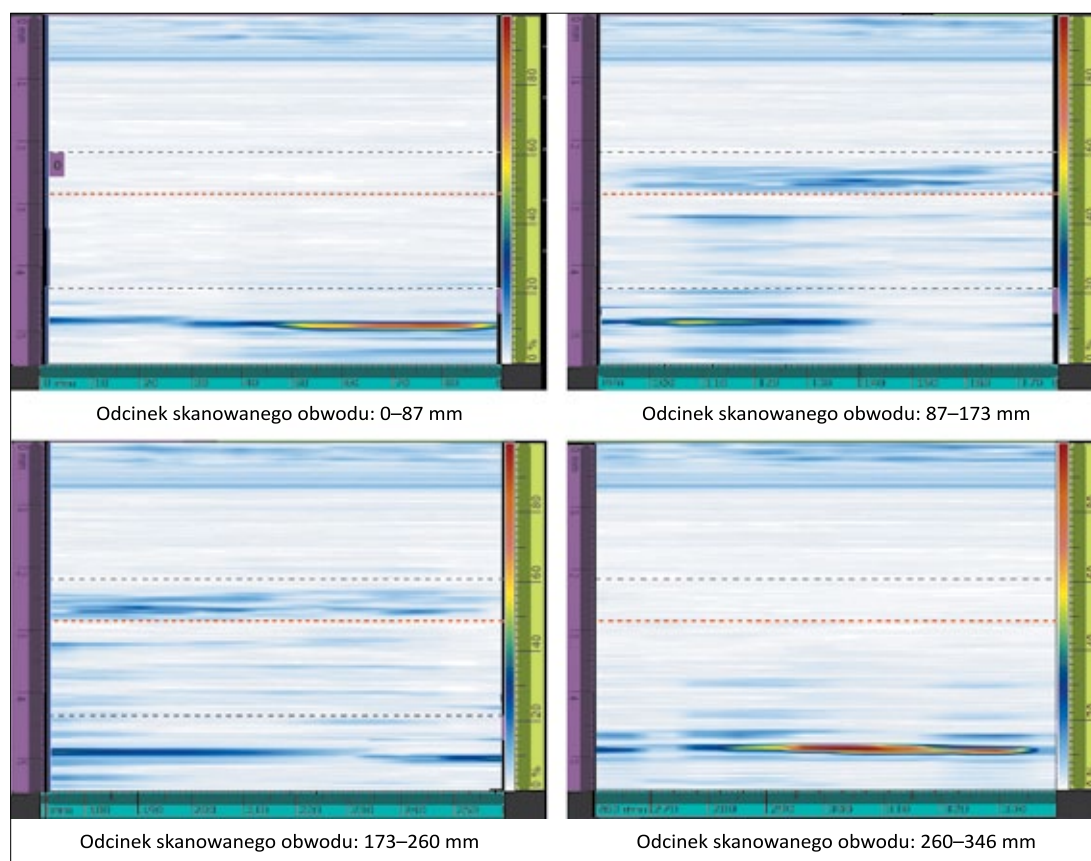
**Rysunek 10.** B-scany skanowanych fragmentów rury 2

**Figure 10.** B-scans of the scanned sections of pipe No. 2

Przeprowadzenie badania ultradźwiękowego złącza spawanego fragmentu rury 2, którego wyniki przedstawiono na rysunku 10, wykazało obecność korozji na niewielkich odcinkach dolnej części spoiny, szczególnie w zakresach długości 50–80 mm oraz 290–395 mm. Korozję tę uwidaczniają obrazy B-scanów.
